## LAUDO DE DEMOLIÇÃO

Setor de Engenharia da Prefeitura Municipal de Serra Negra do Norte/RN.

Objeto do presente laudo: É a vistoria de um imóvel particular no sítio Floresta, zona rural do municipal de Serra Negra do Norte/RN com o objetivo de identificar se o imóvel encontra-se apto para restauração ou demolição e posterior reconstrução.

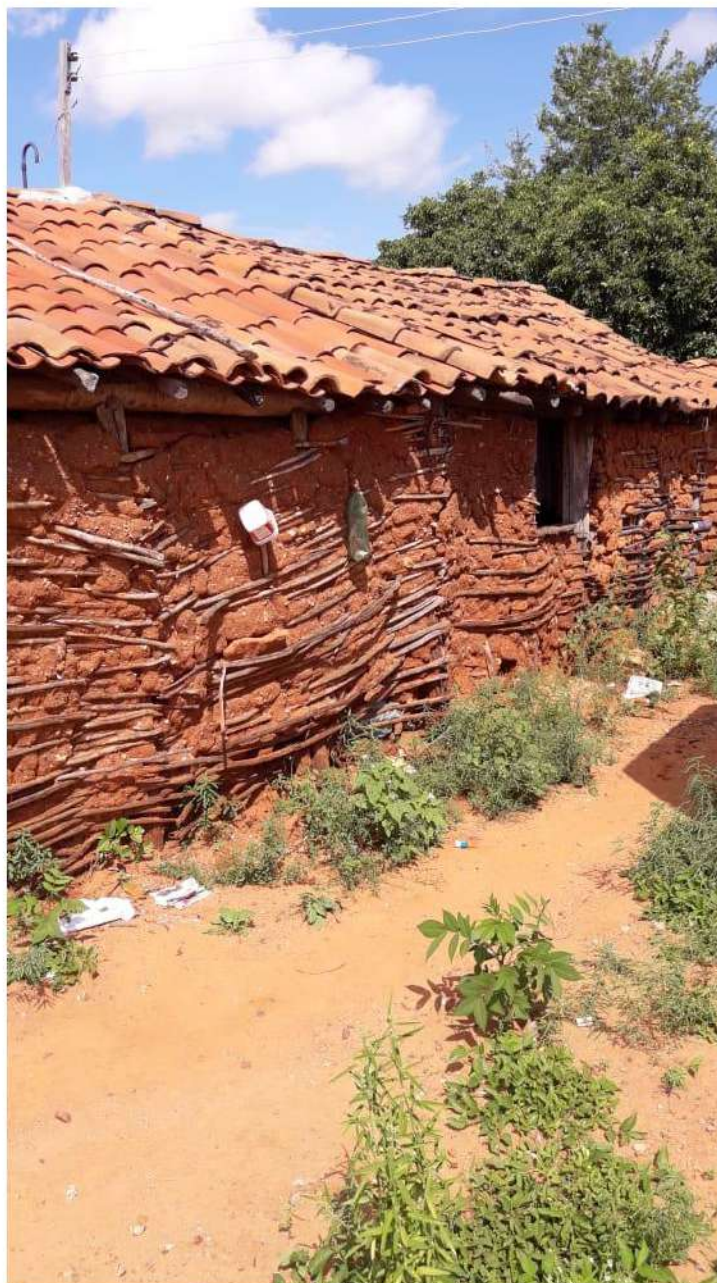
Fotos da casa do beneficiário José Félix da Silva

1. Não está localizada em Áreas de Proteção Ambiental, várzeas ou áreas de preservação permanente (APP);
2. Não apresenta condições de segurança, habitabilidade e higiene;
3. Necessita ser demolido o quanto antes, pois traz risco a população;

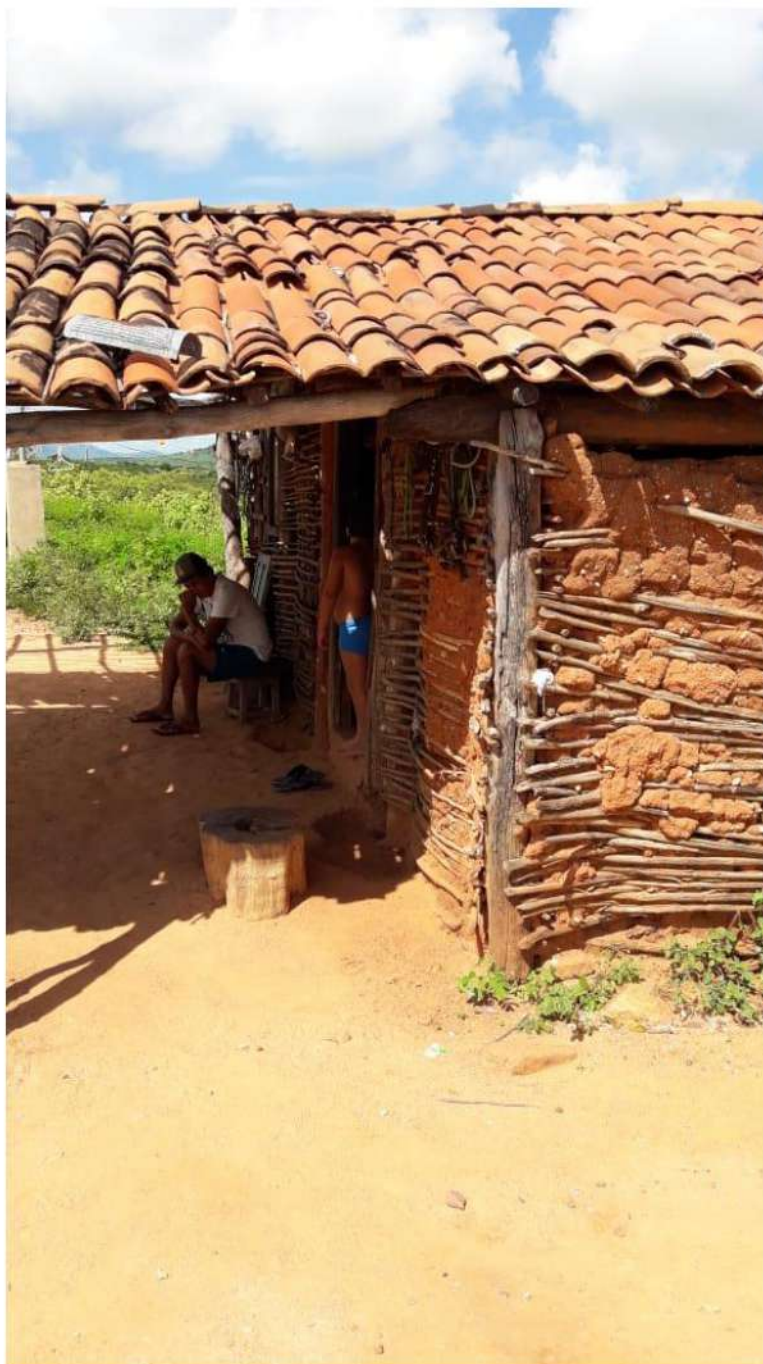
Fotos da casa do beneficiário José Félix da Silva
